天津市河西区新八大里五里复兴门钢厂
宿舍项目场地

施工方案

(扩挖阶段)

编制单位：一山（北京）岩土工程有限公司

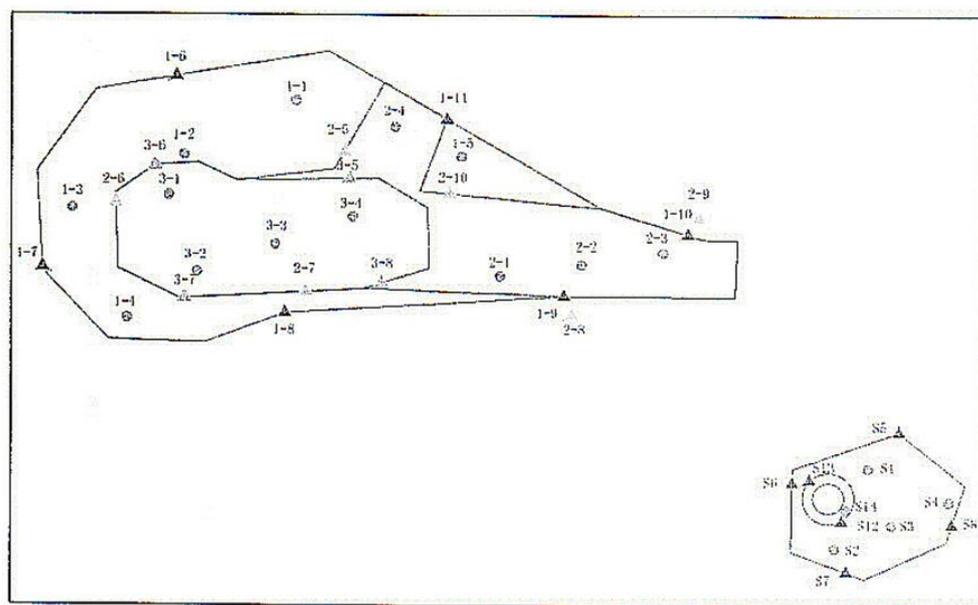
图 1-2 验收点位图

2016年3月，天津市环科院作为场地修复验收单位对场地内部清挖后的基坑坑底和侧壁分别进行了布点采样验收，验收点位如下图所示。检测结果表明，南侧的验收点位 1-3、1-6、1-8、1-9、S2、S12、S13 不满足修复目标值。

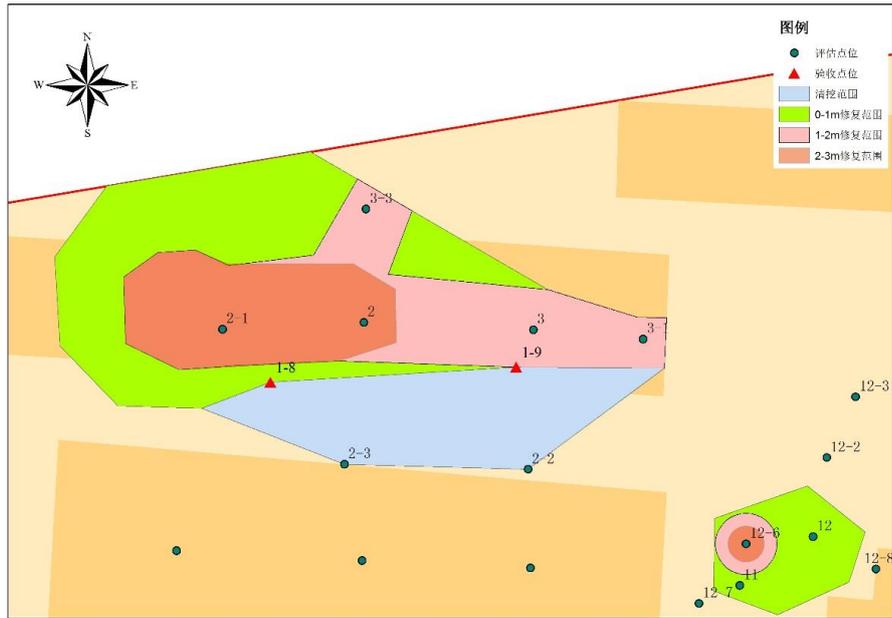
图 1-3 扩挖范围示意图（蓝色区域）

针对验收点位 1-8 和 1-9 的检测结果，建议向南侧评估的清洁点位 2-3 和 2-2 方向进行清挖，清挖深度面积约为 370m²，深度约为 1m，土方量约 370m³。

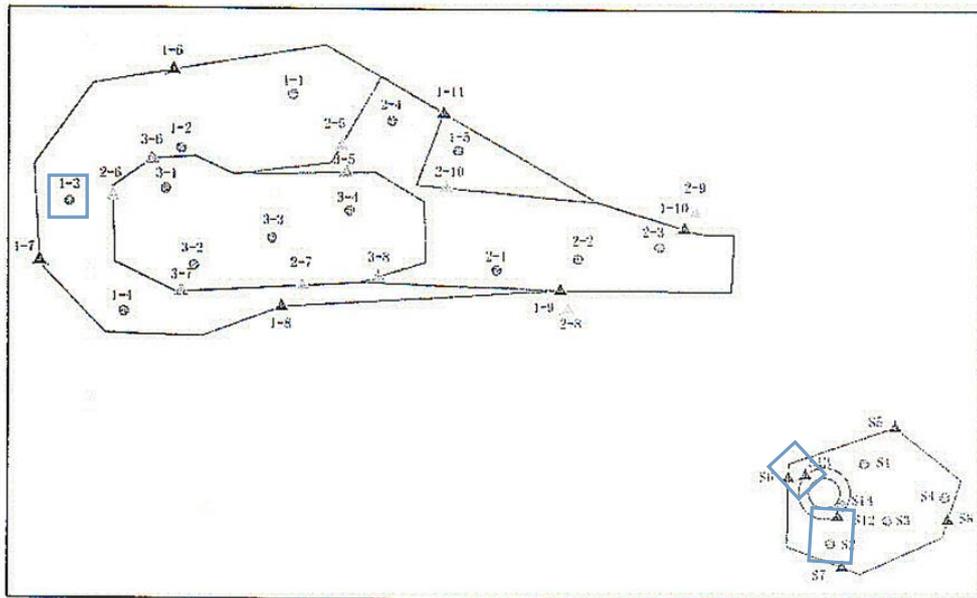
图 1-4 上阶段施工后不达标点位扩挖示意图

此外，在点位 1-3、S2、S12、S13 处需清挖部分污染土壤，其中点 1-3 和 S2 为基坑底验收采样点，点 S12 和 S13 为基坑侧壁验收采样点。基坑底超标点的继续清挖以该点位为中心，向 4 个方向扩挖约 1m，向下扩挖约 1m；基坑侧壁超标点的继续清挖以该点位为起点，向后继续清挖约 1m，清挖宽度约 1m（以该点为中心），清挖深度至基坑底。具体清挖位置如图 1-4 中蓝色方框所示。

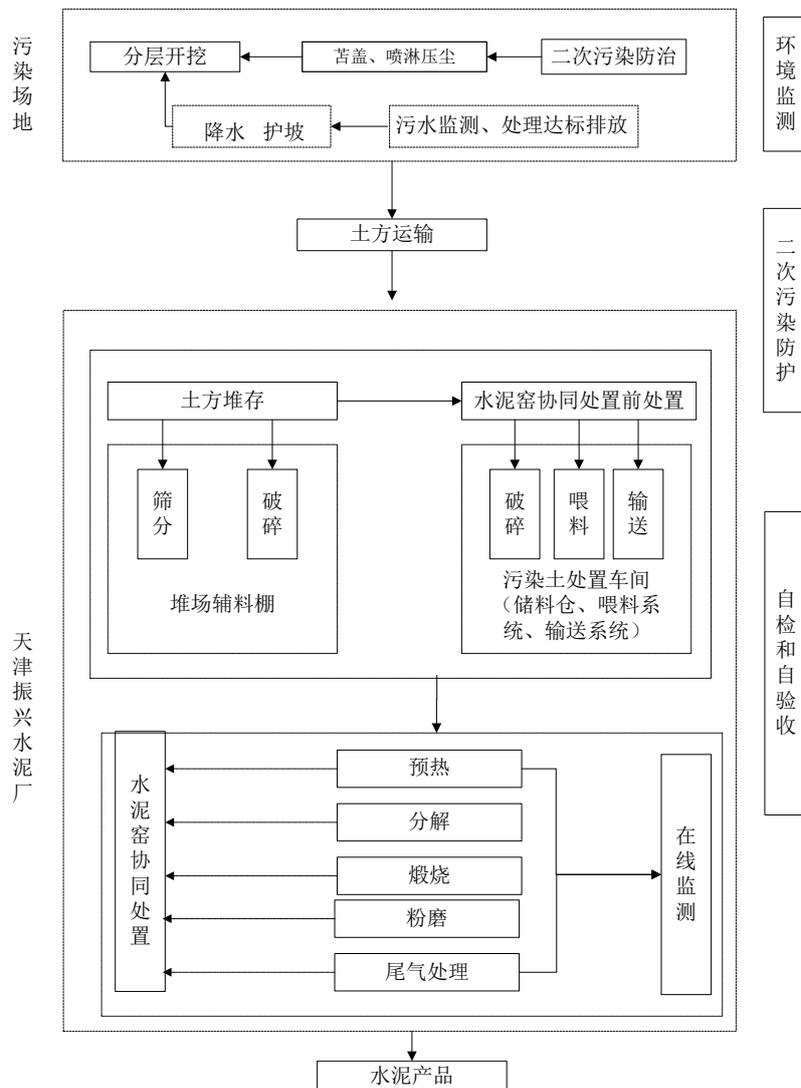
图 1-5 土壤修复技术路线

土壤修复过程中主要涉及污染场地和水泥厂两个场地，污染土壤在原场地进行分层开挖，然后通过密闭运输车运输至天津振兴水泥厂，在水泥厂进行堆存，经过水泥窑协同处置前处置后，进行污染土壤的水泥窑协同处置修复过程。

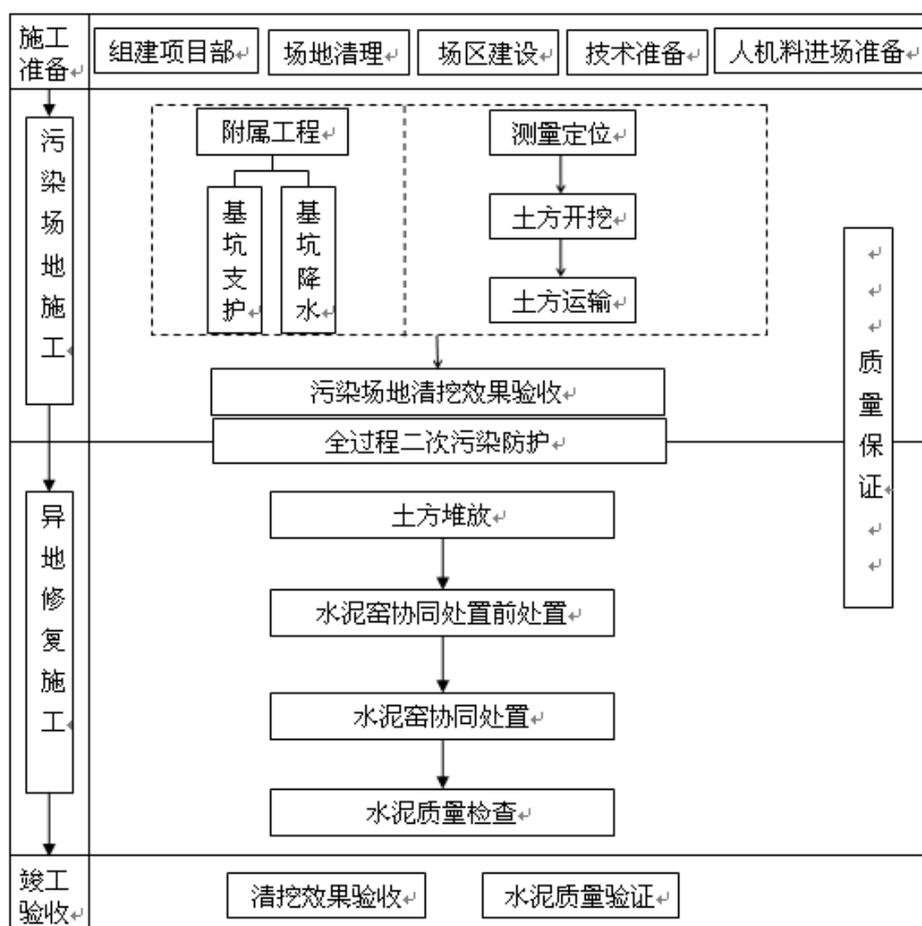
图 1-6 总体施工顺序

本项目工程主要分为施工准备、施工阶段（污染场地施工、异地修复施工）和竣工验收三个部分，工程总体施工顺序如下图示。

施工部分分为污染场地施工和异地修复施工两个阶段，本项目污染场地施工（第一阶段）自 2016 年 3 月 5 日开始，至 2016 年 3 月 9 日完成第一阶段所有施工内容。于 2016 年 3 月 9 日报请业主及天津市环境科

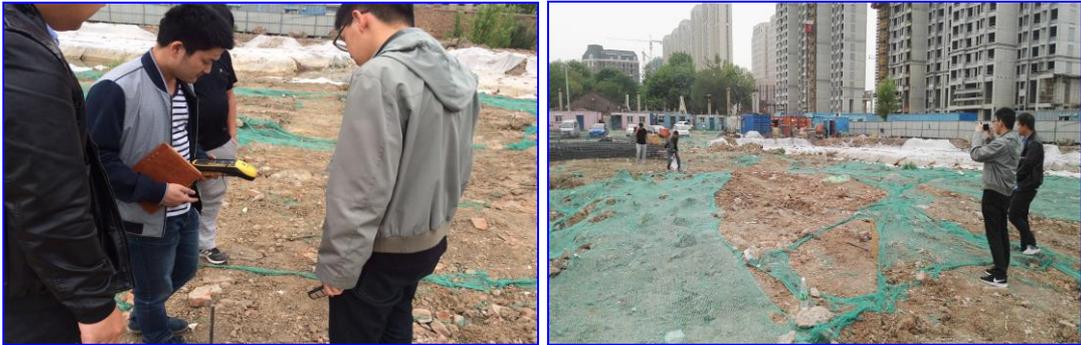
图 2.1-1 污染土壤范围放样及标记

由业主委托天津易景环境科技发展有限公司对污染土壤边界点进行测量放样，监理旁站见证放样定位过程。污染范围撒白灰线进行标记和控制，放样后及时保护。

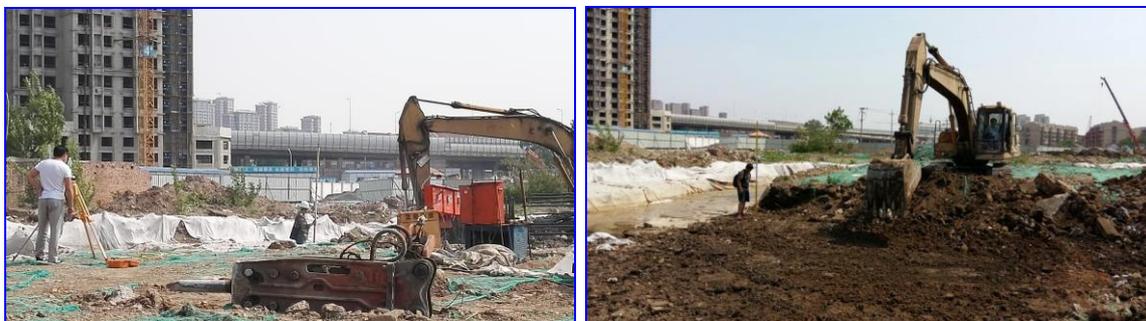
图 2.1-2 清挖过程中的标高控制

施工期间使用水准仪对清挖前地表标高和清挖完成后基坑底标高的
高程测量，清挖过程中对清挖深度随时跟进测量，确保清挖至设计深
度，将污染土壤彻底清挖干净。

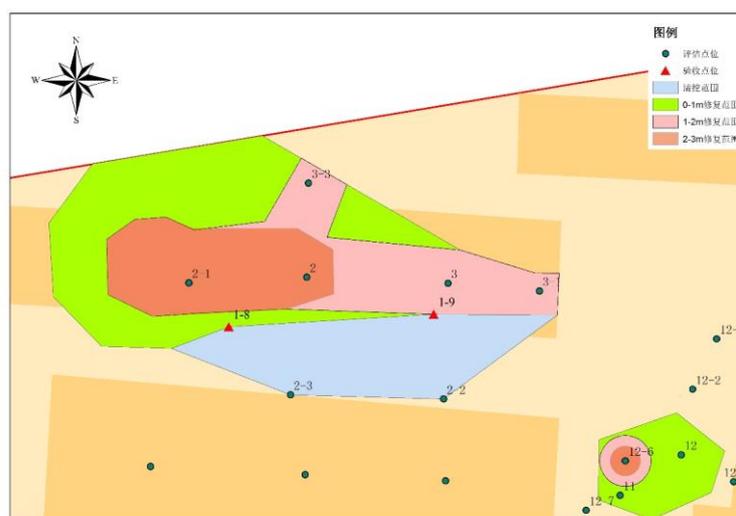
图 2.2-1 扩挖范围示意图 1（图中蓝色区域）

针对验收点位 1-8 和 1-9 的检测结果，建议向南侧评估的清洁点位
2-3 和 2-2 方向进行清挖，深度约为 1m。如图 2.2.-1 所示。

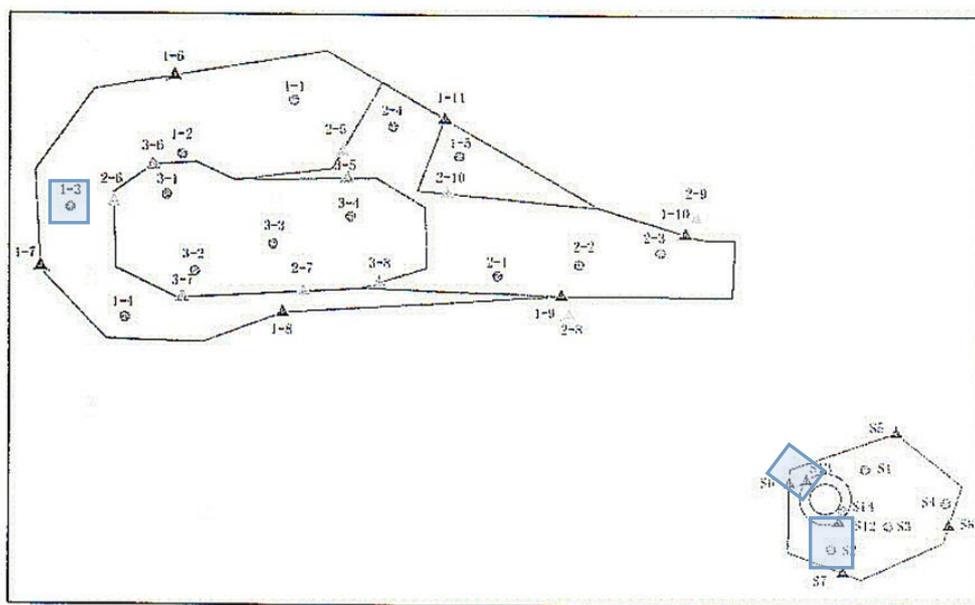
图 2.2-2 扩挖范围示意图 2（蓝色区域）

此外，在点位 1-3、S2、S12、S13 处需清挖部分污染土壤，其中点 1-3 和 S2 为基坑底验收采样点，点 S12 和 S13 为基坑侧壁验收采样点。基坑底超标点的继续清挖以该点位为中心，向 4 个方向扩挖约 1m，向下扩挖约 1m；基坑侧壁超标点的继续清挖以该点位为起点，向后继续清挖约 1m，清挖宽度约 1m（以该点为中心），清挖深度至基坑底。具体清挖位置如图 2.2-2 中蓝色方框所示。

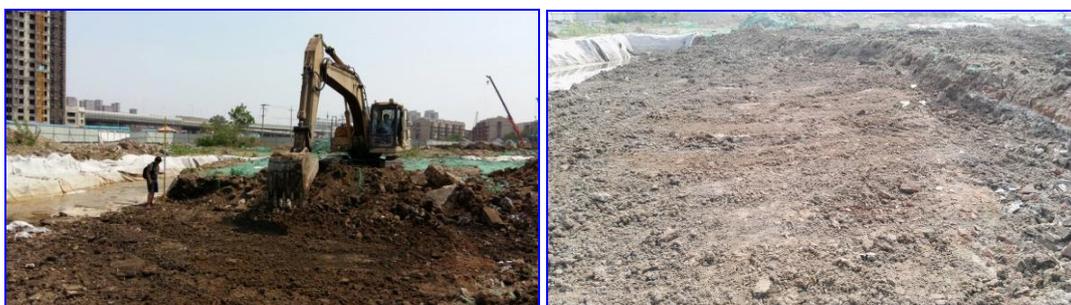
图 2.2-3 土壤清挖施工

污染土壤现场清挖施工按照规定的拐点坐标和设计清挖深度进行定位，清挖至规定范围和深度后报请监理、验收单位及业主对清挖基坑进行取样验收。

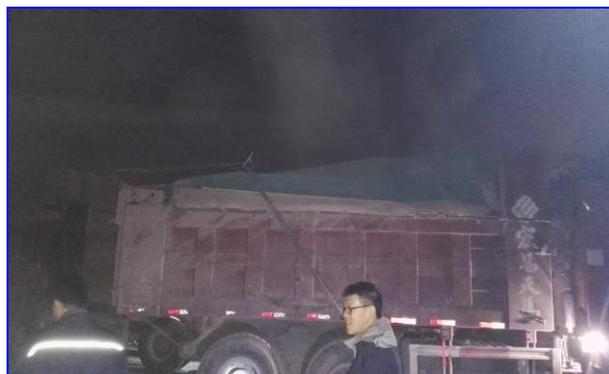
图 2.2-5 运输车出场

施工场区内严禁车辆在场区内随意行驶；场区内运输道路上进行定时清扫并铺盖毡布，防止扬尘。车辆离开场区前密闭盖好。

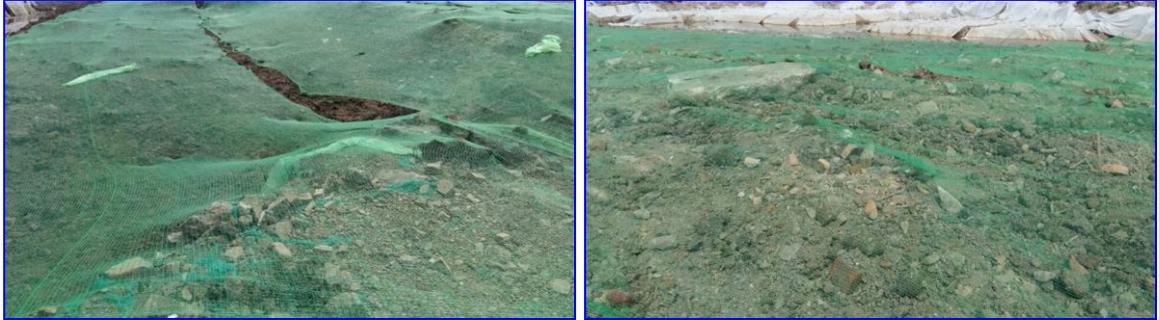
图 2.2.-6 密目防尘网

在施工现场的地表裸露处采用安全密目防尘网覆盖，防止扬尘现象。同时，现场应采取集中施工措施，以预防大面积的扬尘污染。
